# **Restauro delle superfici decorate dell'aula della chiesa di Ronco Briantino**

# **Relazione finale e tecniche d'intervento**

Metodologie di restauro applicato alle superfici decorate, intonaci dipinti, elementi lapidei decorativi, manufatti lignei, elaborato sulla base delle operazioni svolte nel corso dell'intervento.

**HERMES RESTAURI S.r.l.**

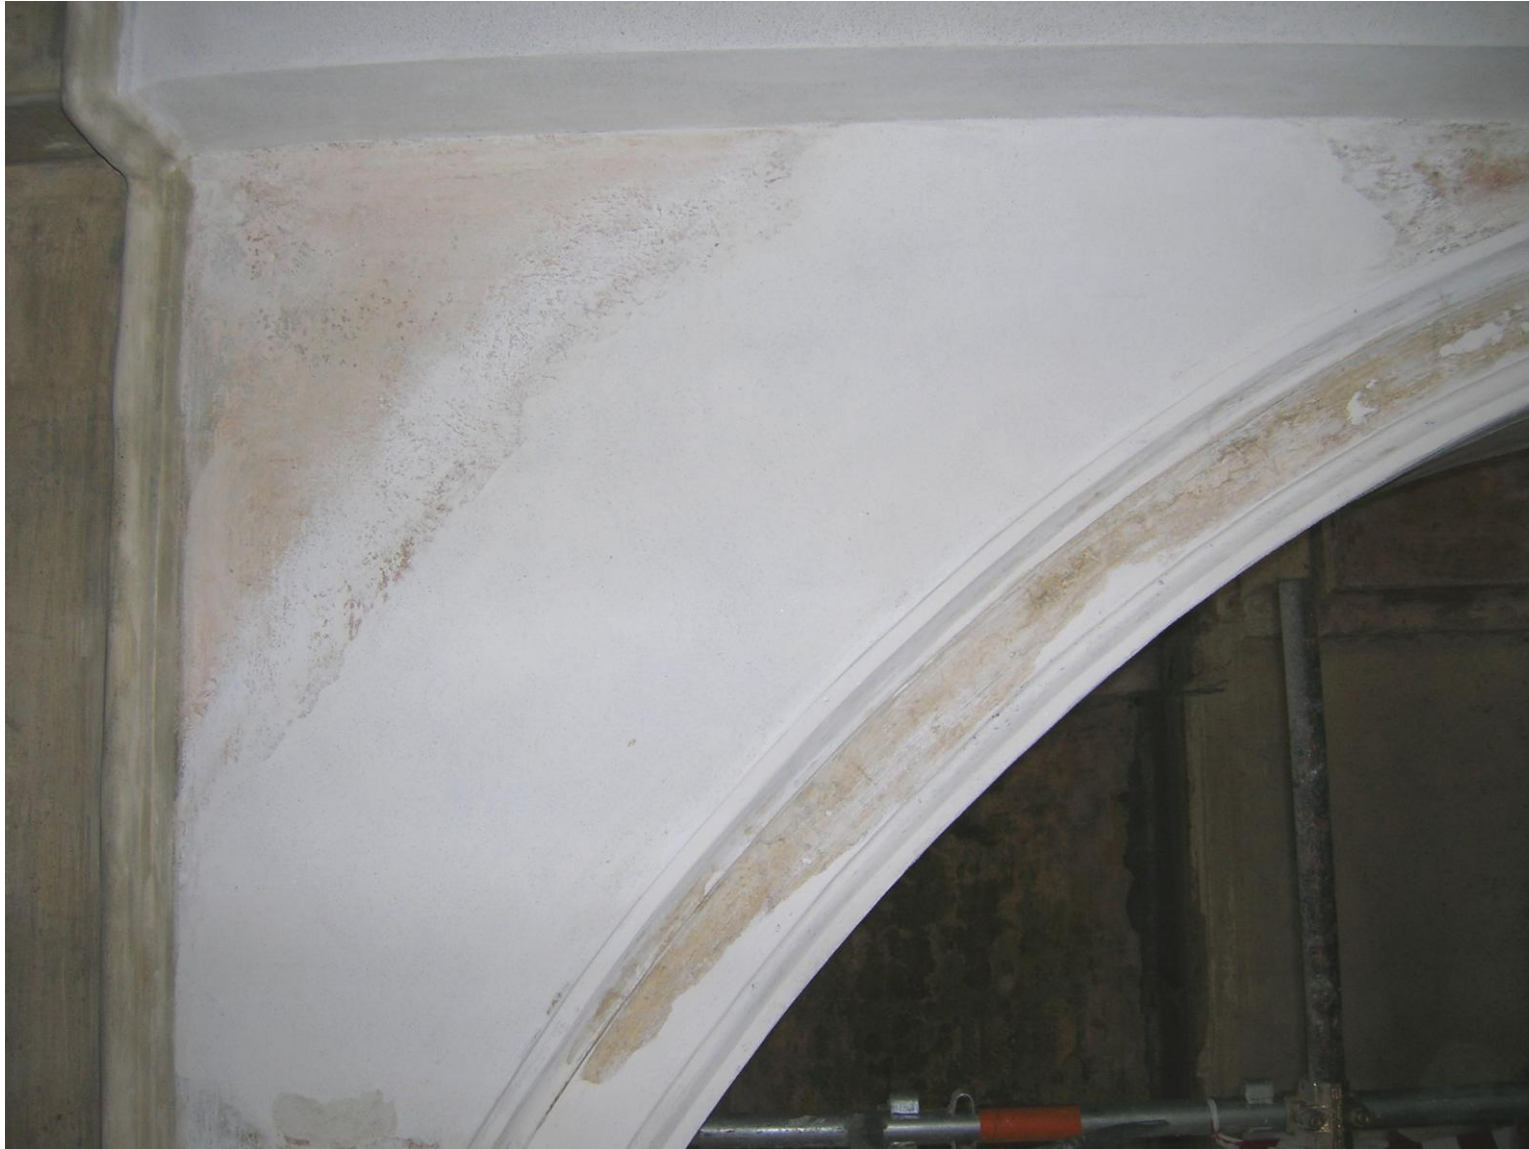
particolare arcata navata  
centrale, ricostruzione piano  
di fondo e modanature

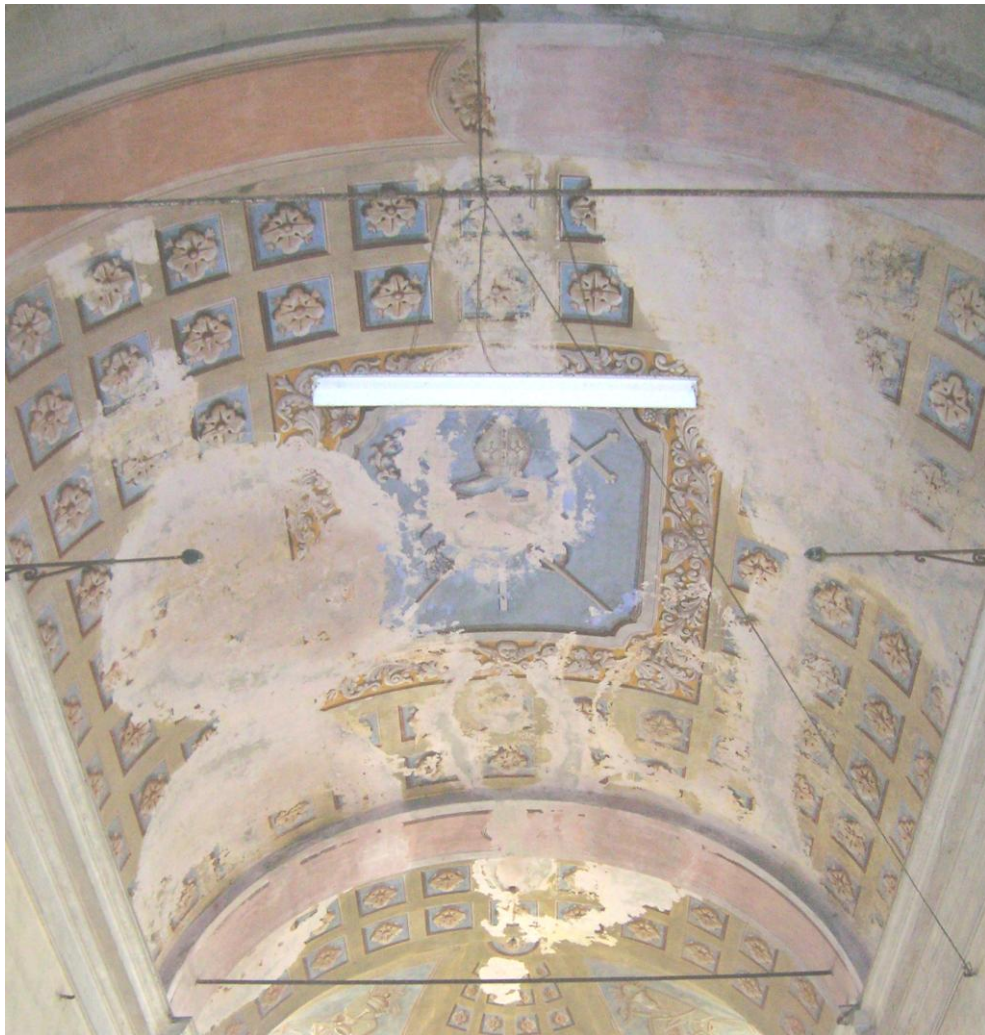
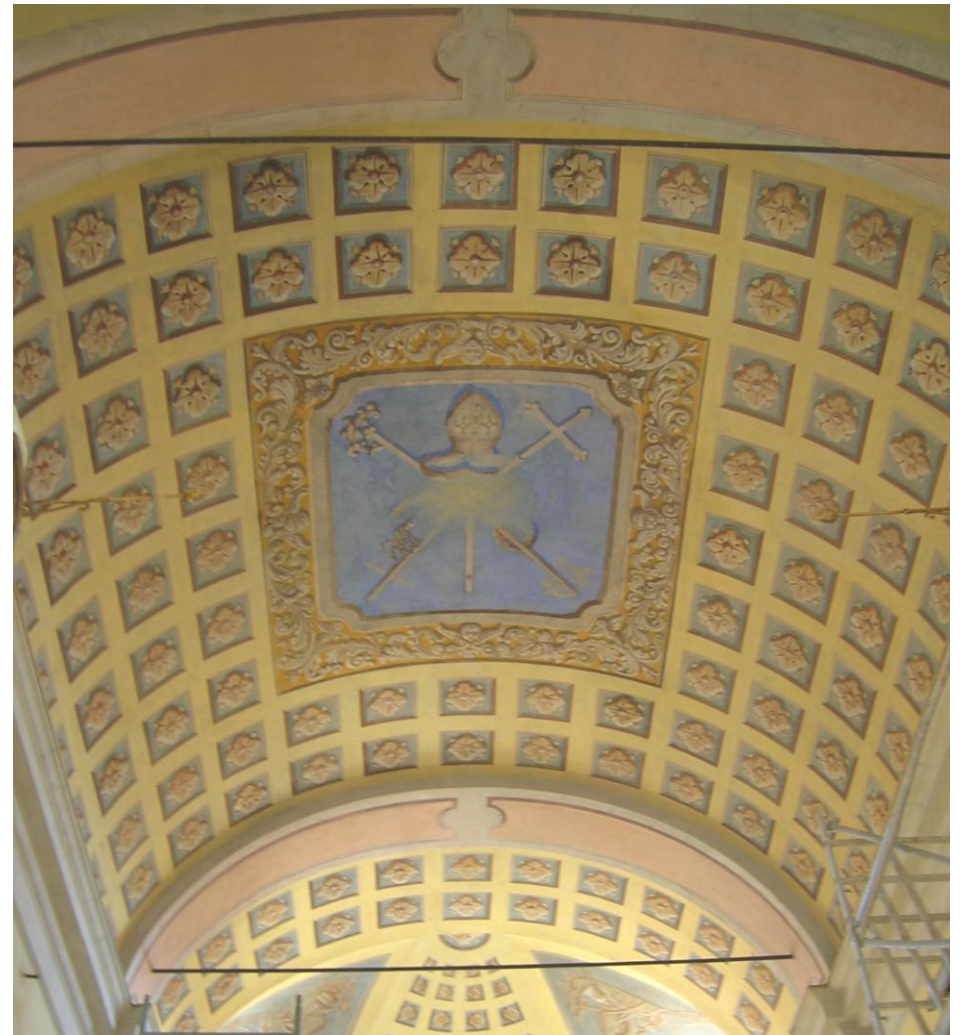
volta abside prima e dopo l'intervento

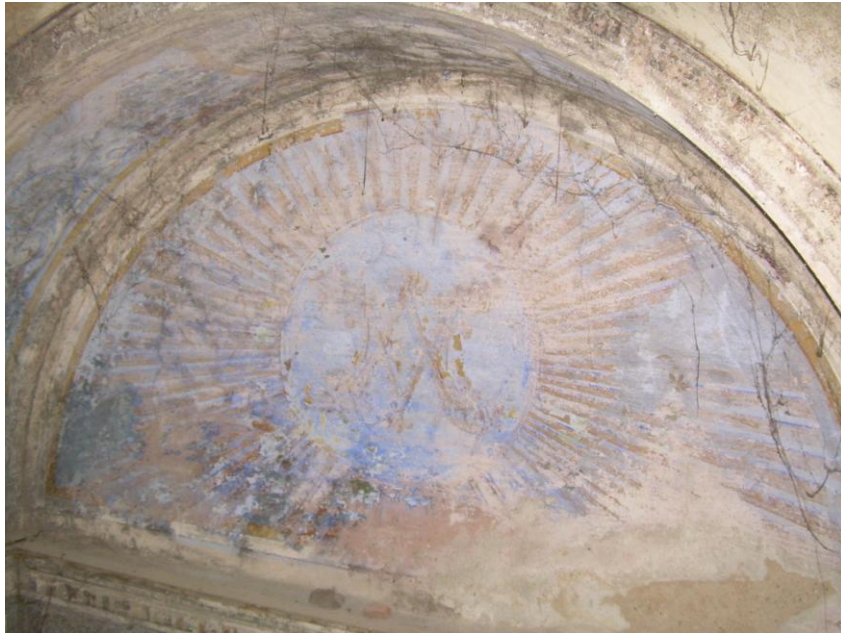
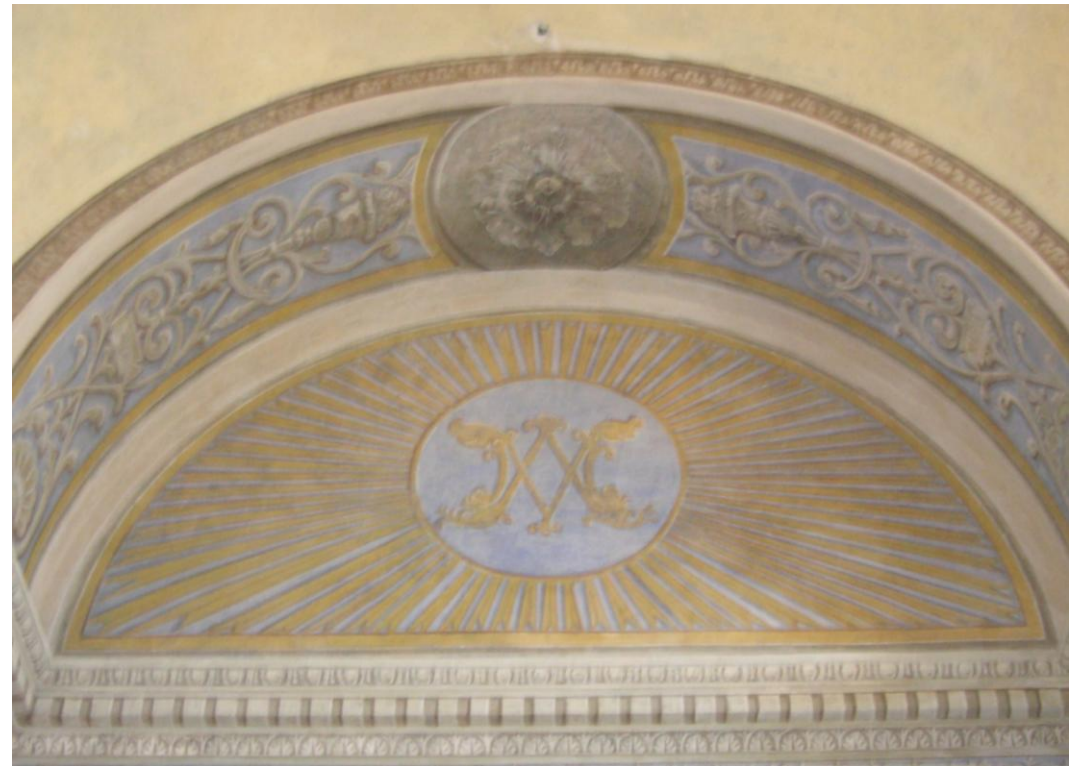
Lunetta altare laterale dx prima e dopo l'intervento

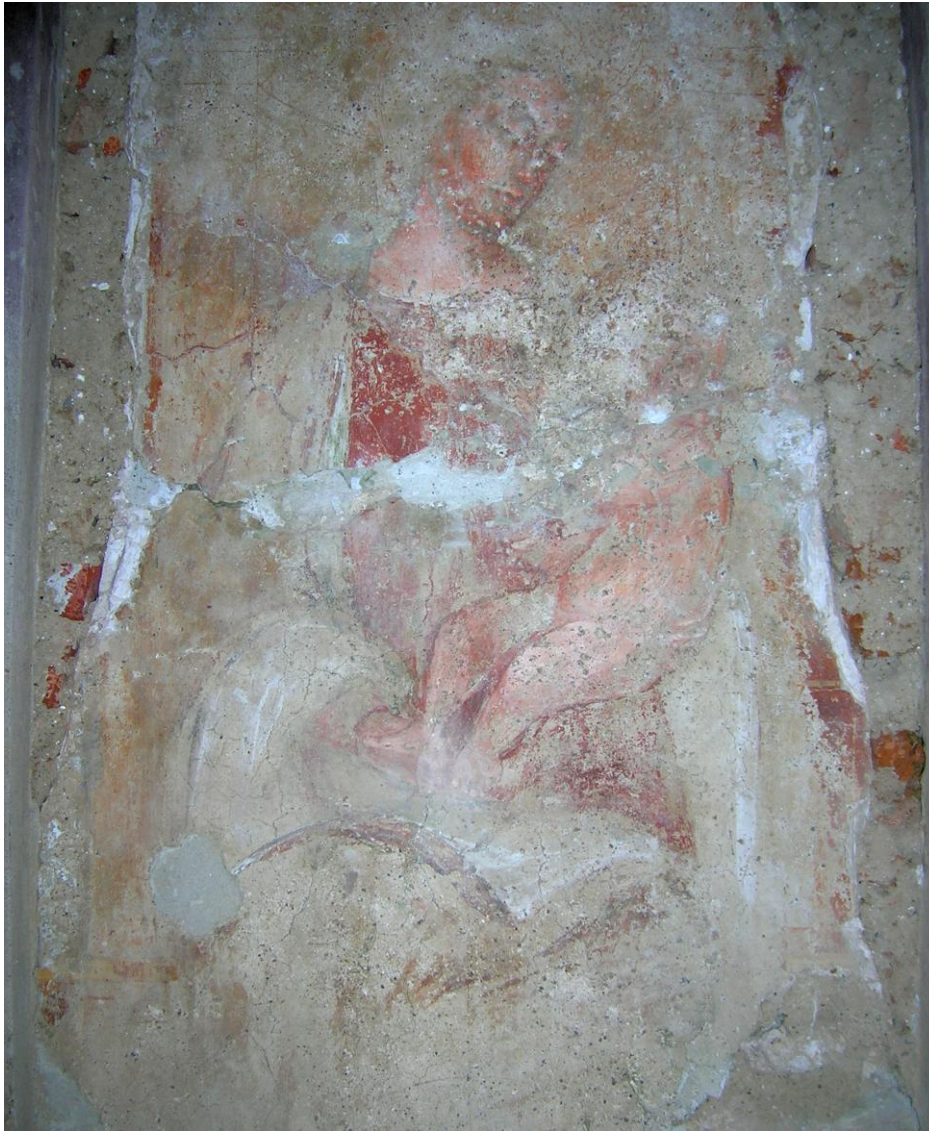
Particolare rimozioni (aree di colore bianco)

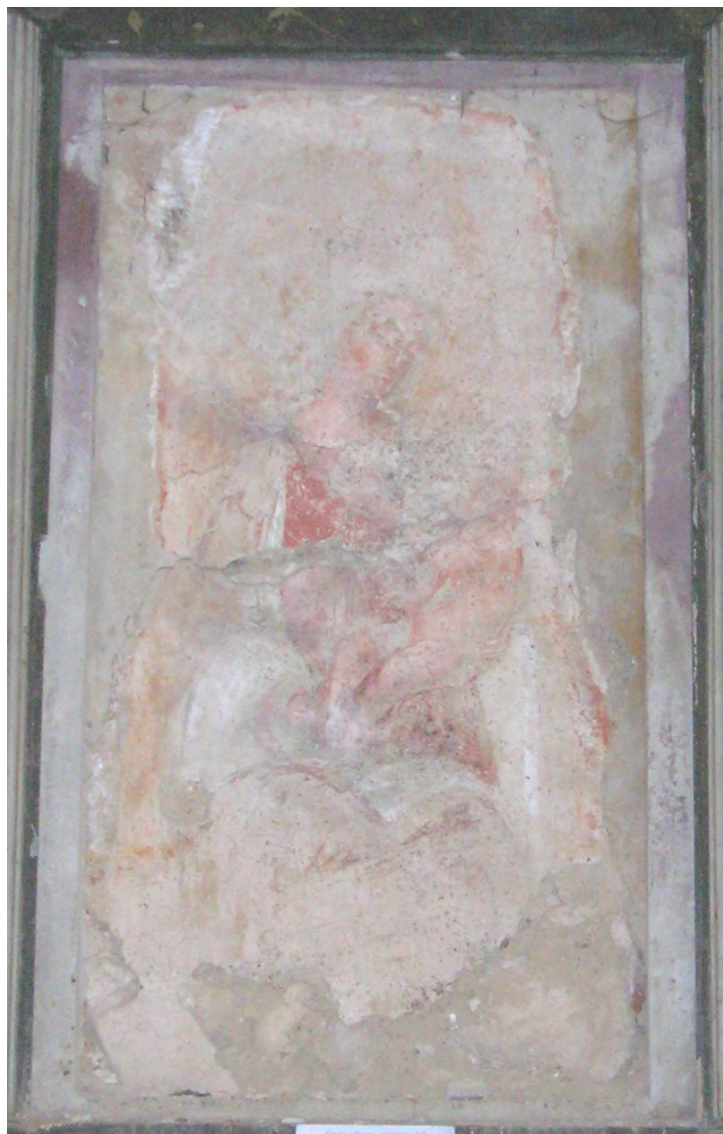
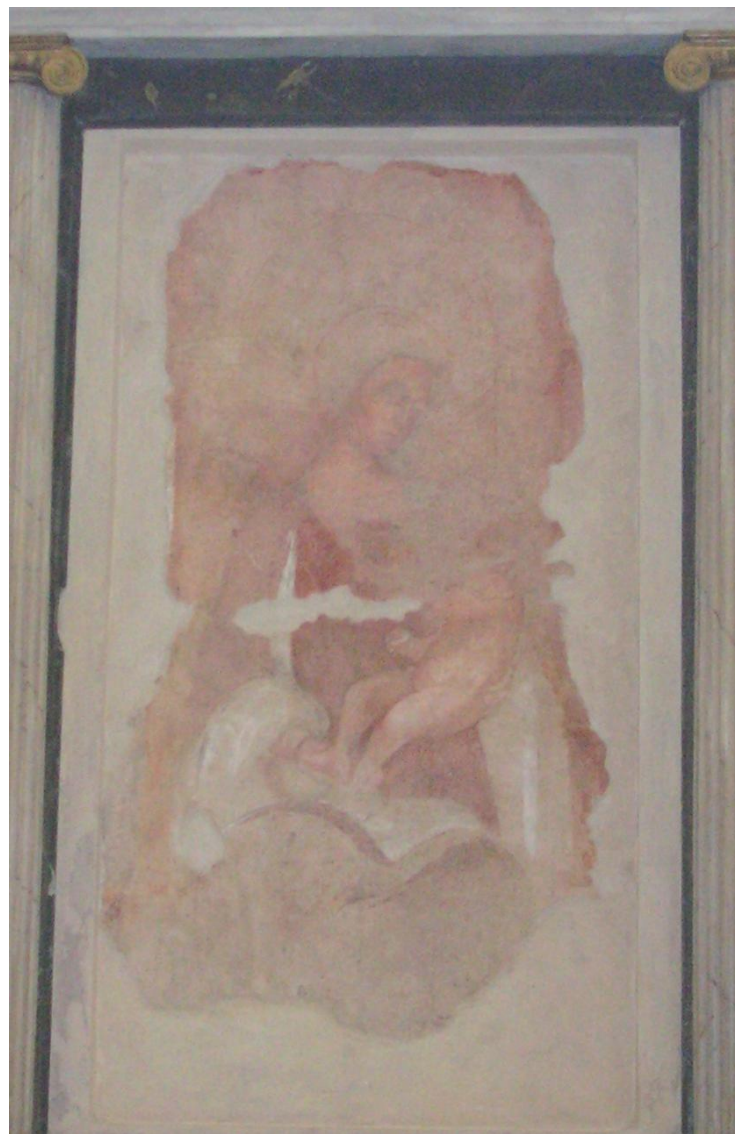
affresco prima e dopo  
l'intervento

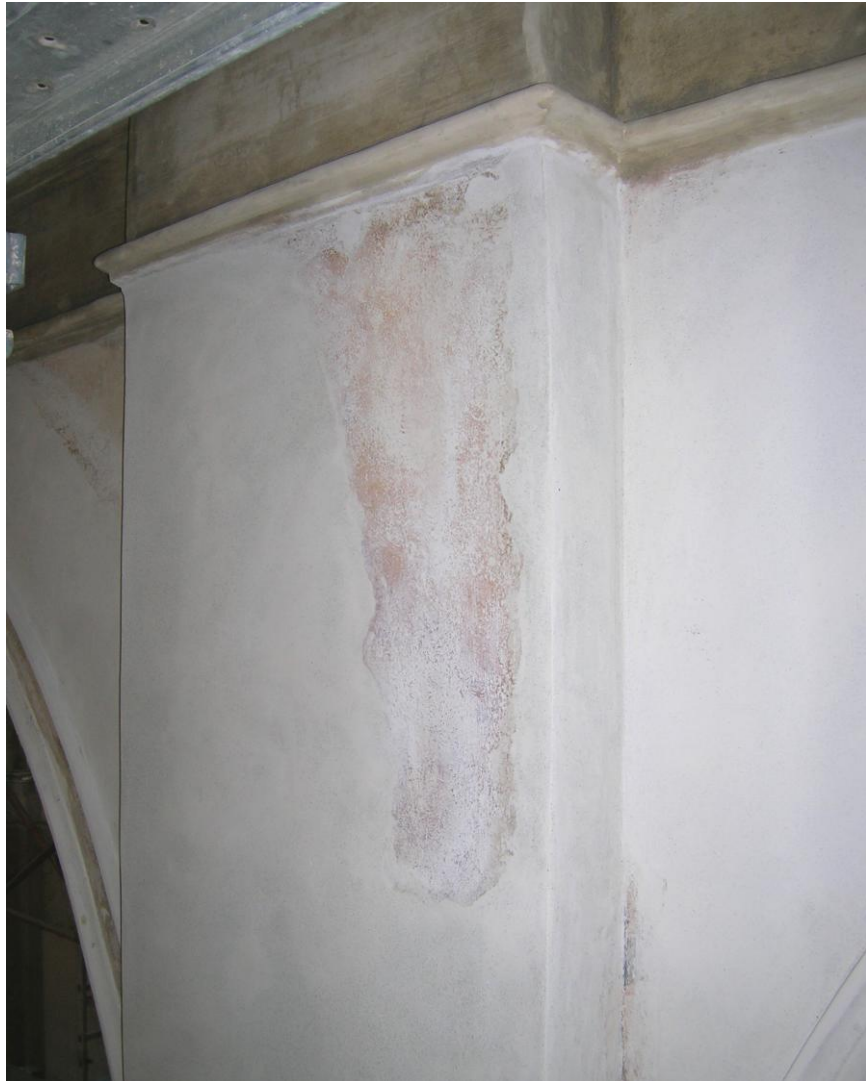
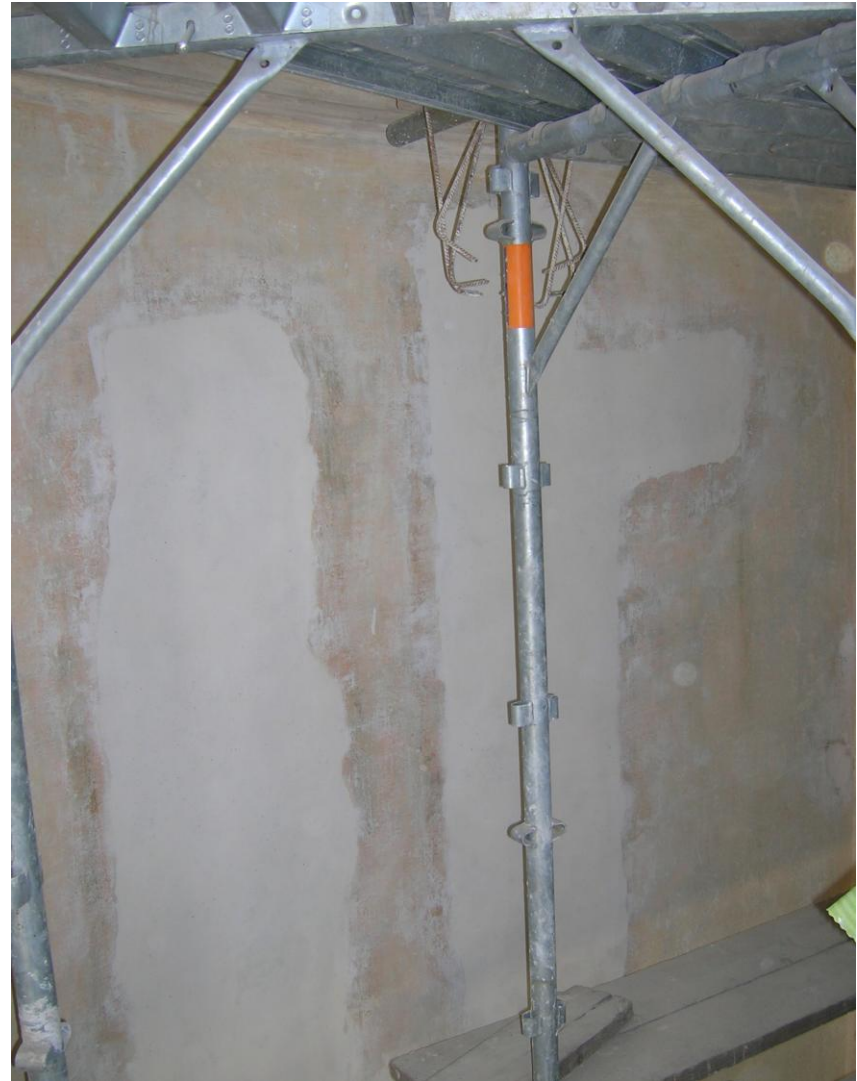
Particolare integrazioni lesene e abside

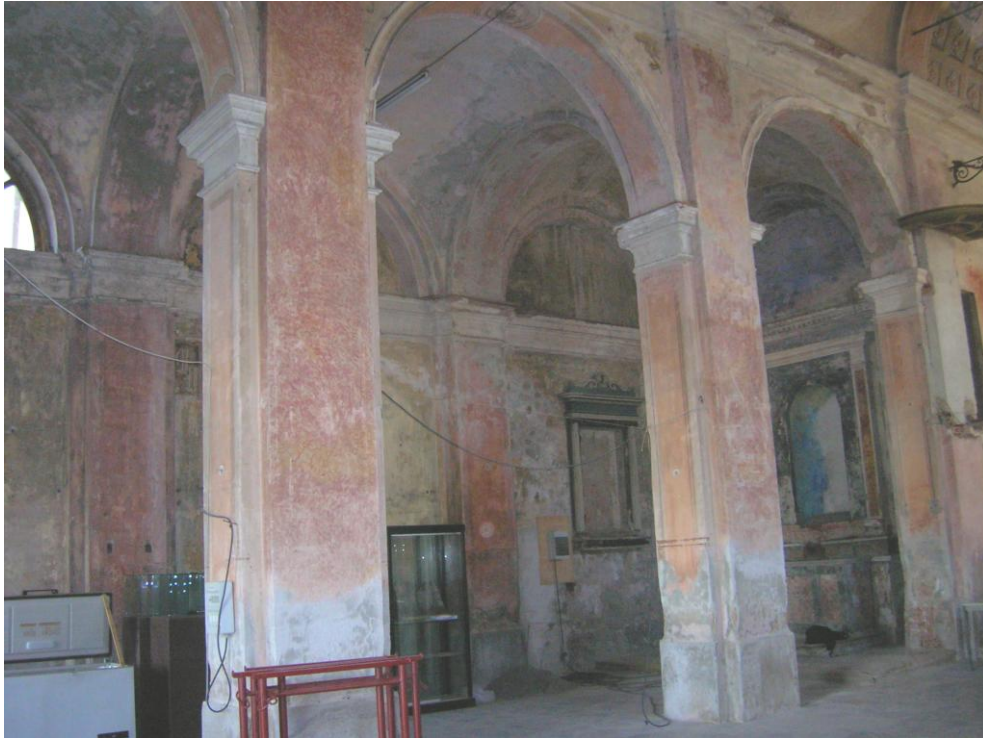
navata laterale dx prima e dopo l'intervento

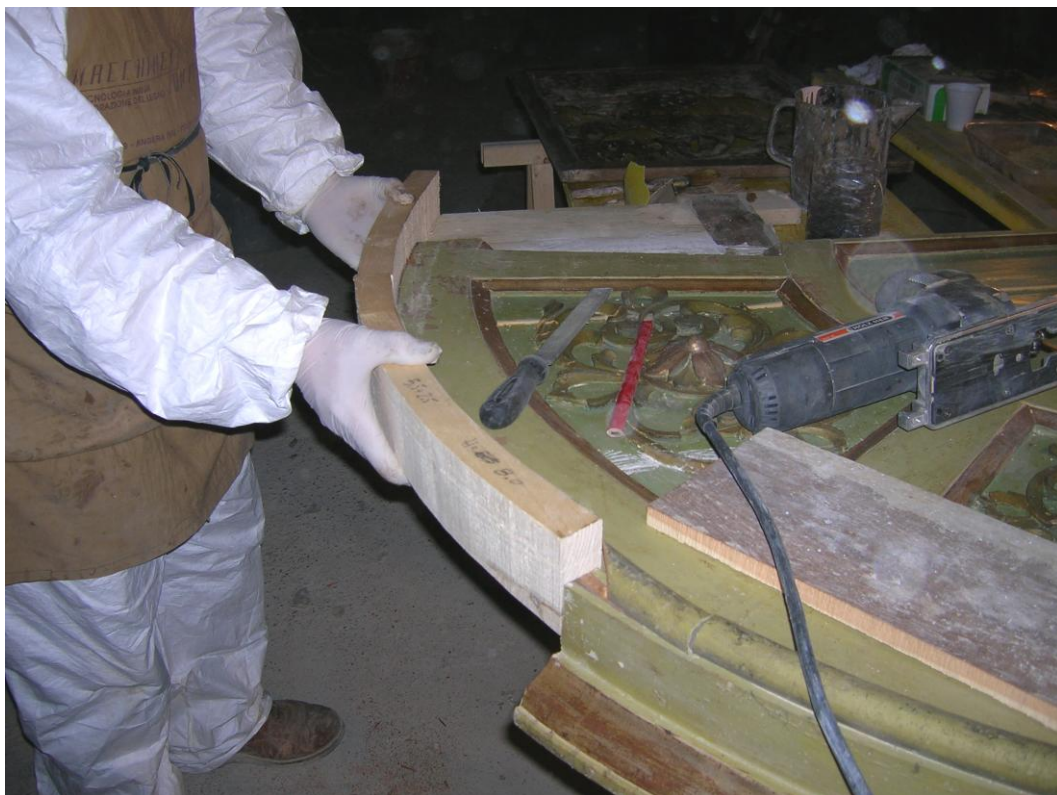
Particolre integrazione cornice elemento ligneo copertura pulpito

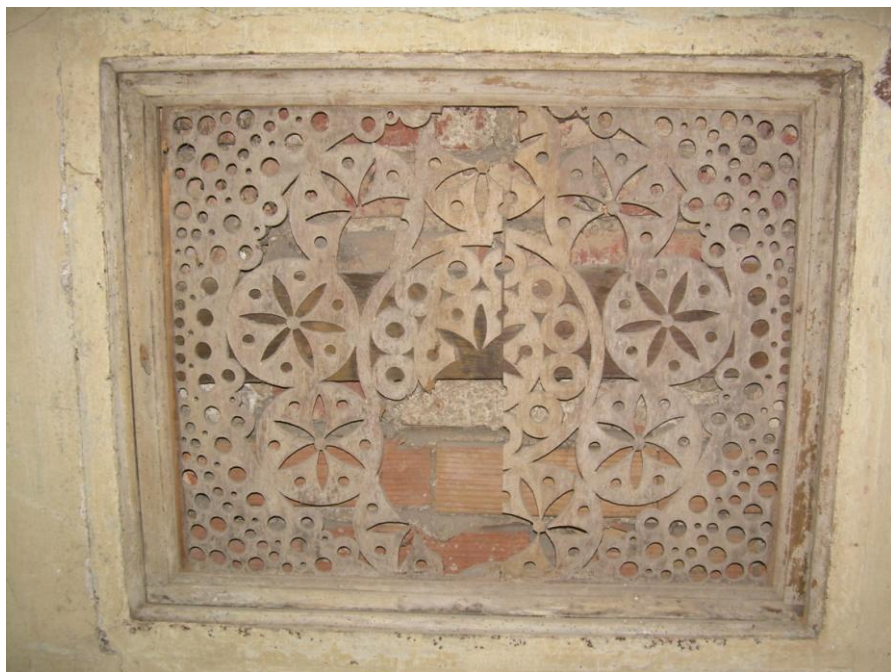
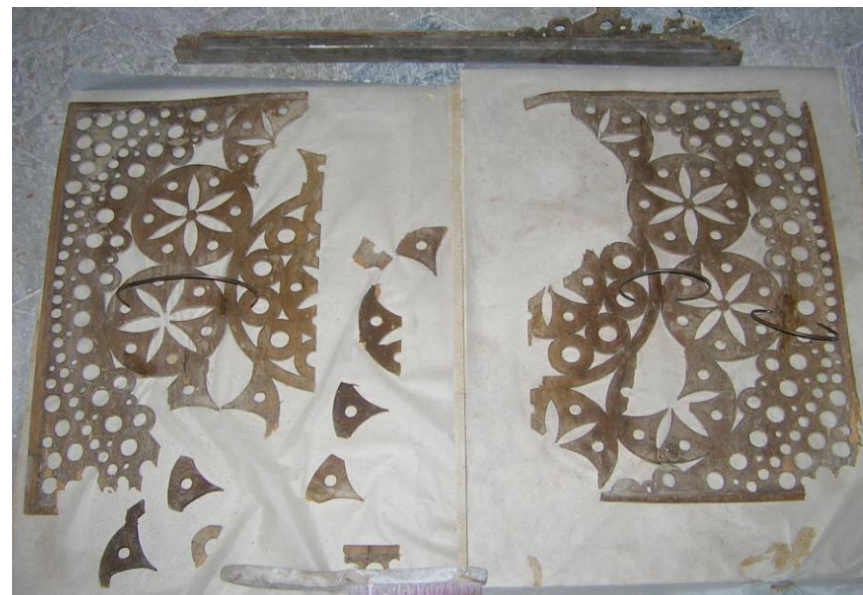
Particolare elemento ligneo prima durante e dopo l'intervento

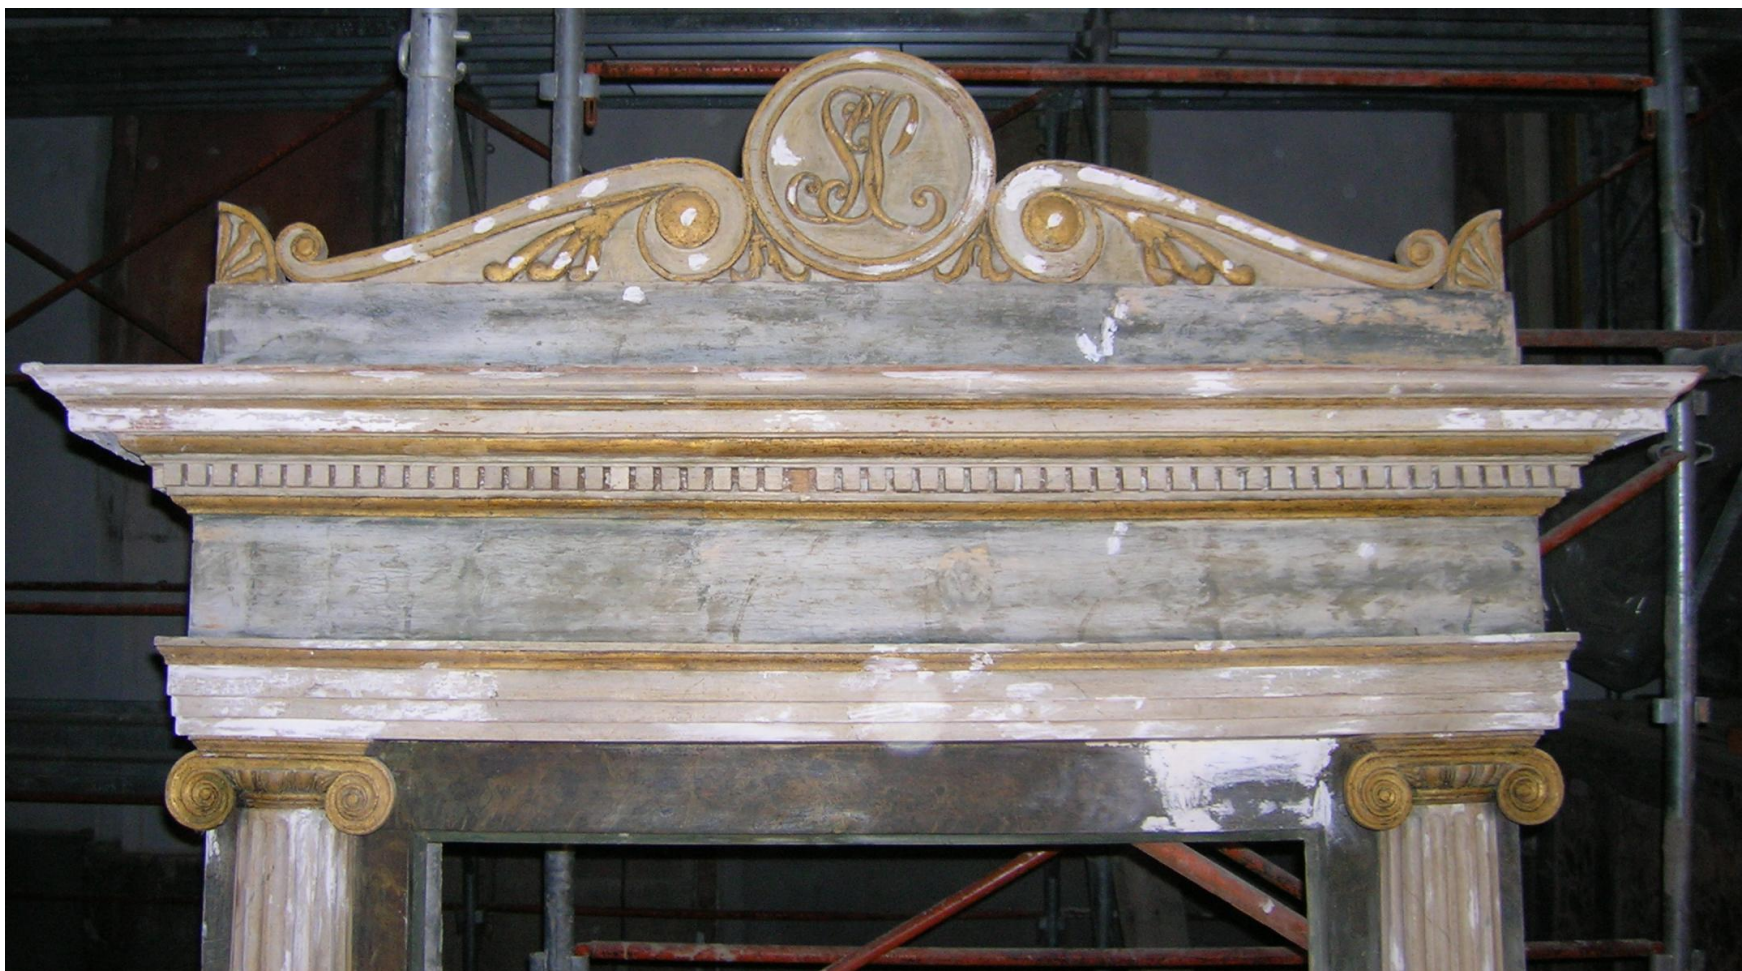
Fase di stuccatura dell'edicola lignea

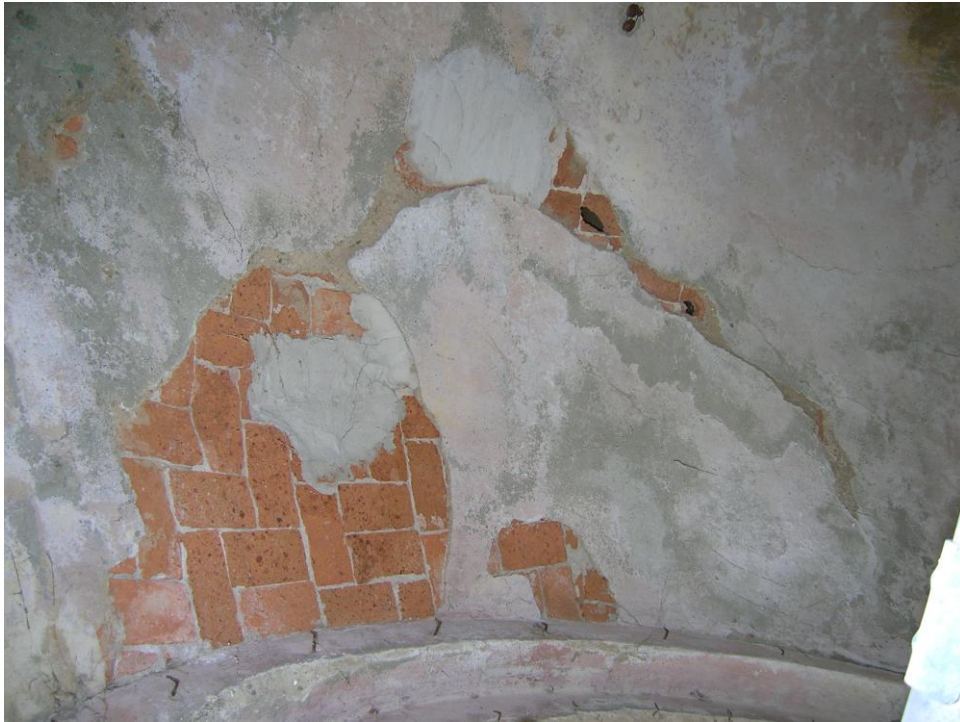
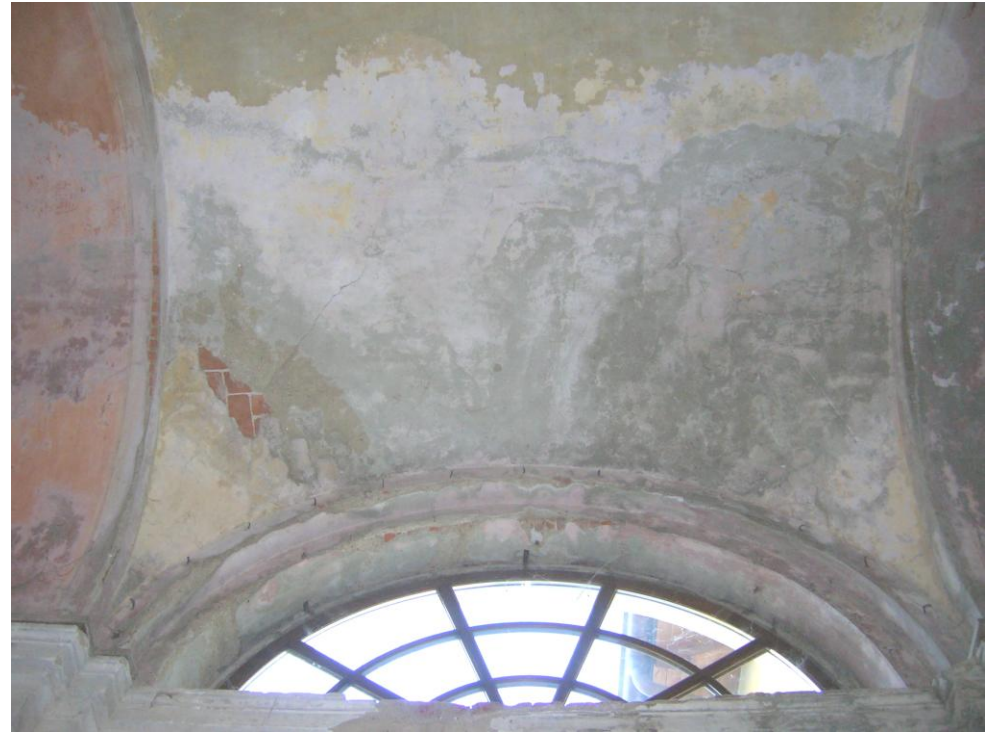
consolidamento statico volte  
prima dell'intervento

| | Per operare in corrispondenza della volta compromessa da evidenti cedimenti della struttura muraria, è stato necessario mettere in opera puntelli e centine in legno realizzate su misura |

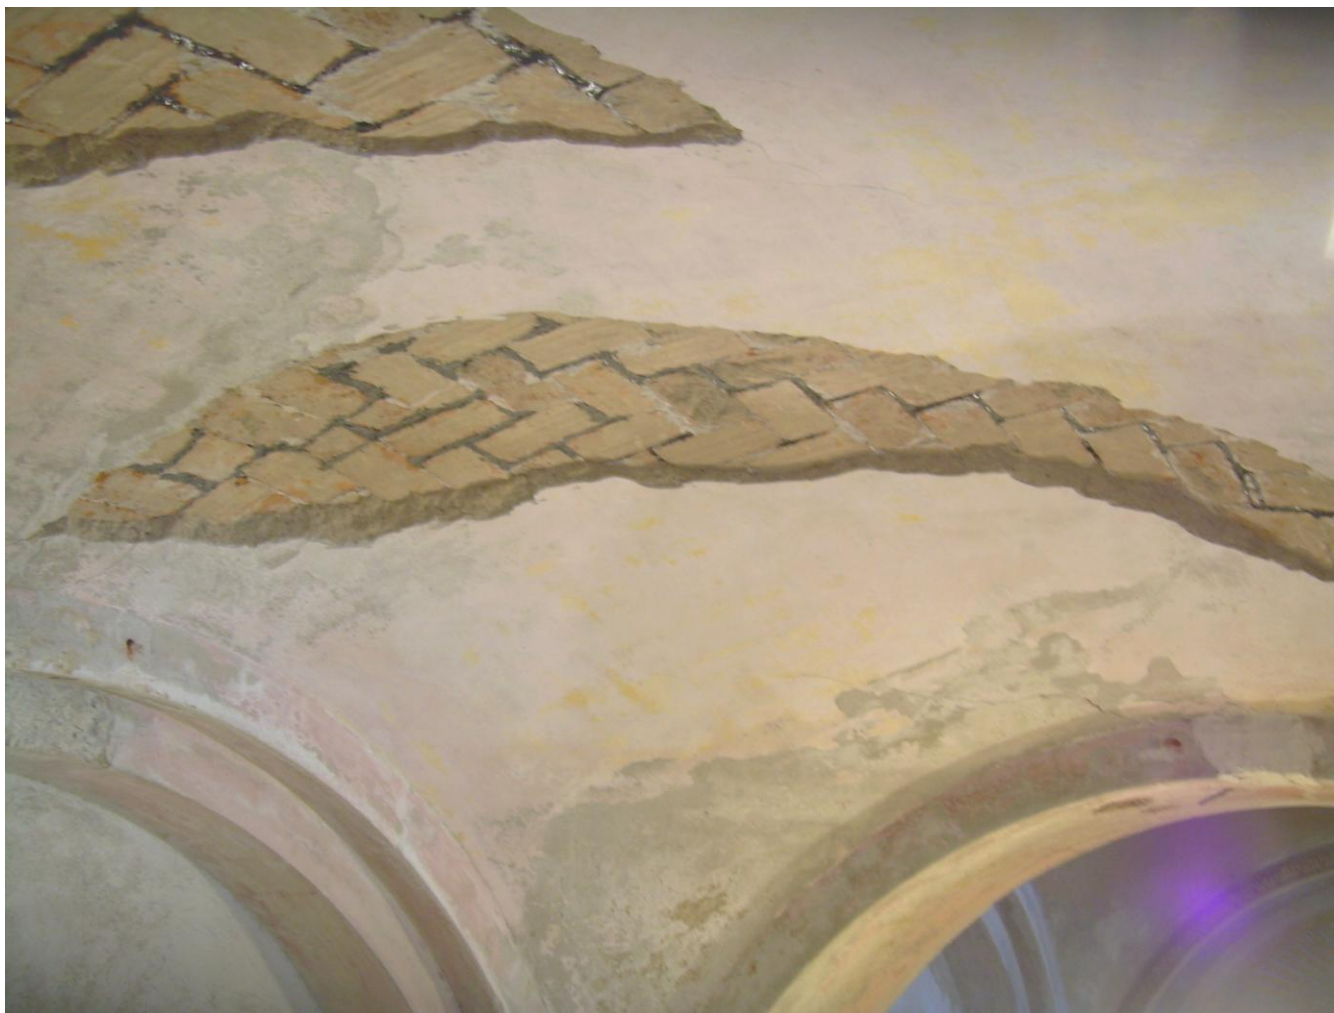
Iniezione resine epossidiche in corrispondenza delle lesioni

| | <p>Tutte le lesioni presenti sono state stuccate con materiali idonei.</p> <p>Le cavità umidificate con iniezioni a mezzo di siringhe, con solventi adeguati, per creare le condizioni più idonee al successivo intervento.</p> <p>All'interno delle cavità già pulite e lavate sono stati iniettati dei consolidanti a base di resine epossidiche a lenta essiccazione</p> |
